**CARACTERIZAÇÃO DOS MOVIMENTOS GRAVITACIONAIS DE MASSA
POR TÉCNICAS MINERALÓGICAS NO BAIRRO BELCHIOR BAIXO,
GASPAR, SC**

Dissertação de Mestrado apresentada
como requisito ao Programa de Pós-
Graduação em Geografia,
Universidade Federal de Santa
Catarina – UFSC. Área de
Concentração: Utilização e
Conservação de Recursos Naturais.
Linha de Pesquisa: Processos
geológicos e geomorfológicos e
desastres naturais.
Orientador: Prof. Dr. Juan Antonio
Altamirano Flores

Florianópolis
2013

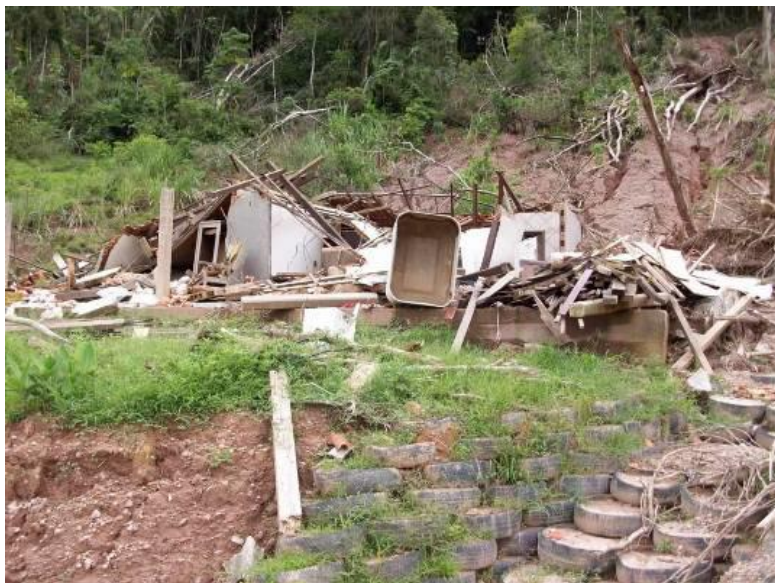
Na noite do dia 22 para 23 de novembro de 2008 a área de estudo foi afetada por um primeiro movimento de massa, constituído de um fluxo de cascalhos de velocidade moderada que atingiu e derrubou a moradia do casal de idosos (Figura 14).

Figura 14 - Foto do que restou da residência atingida pelo primeiro movimento de massa

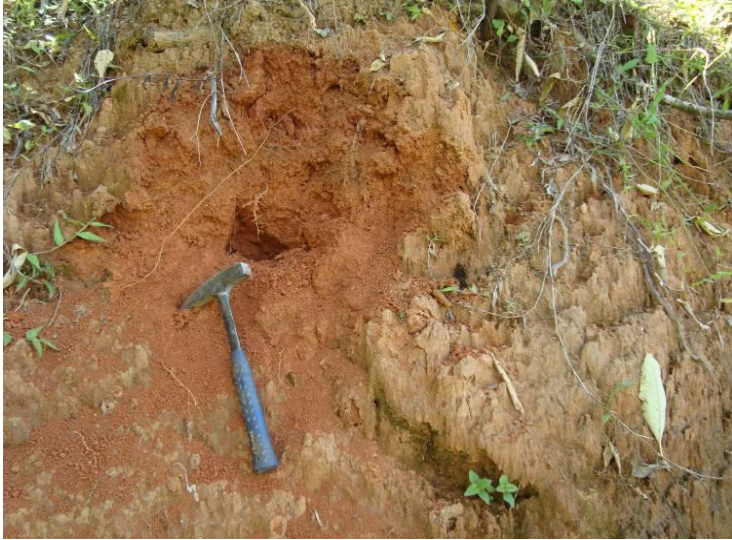
Figura 29 - Solo siltico-argiloso transportado, relacionado com o fluxo de lama situado na borda leste do deslizamento principal

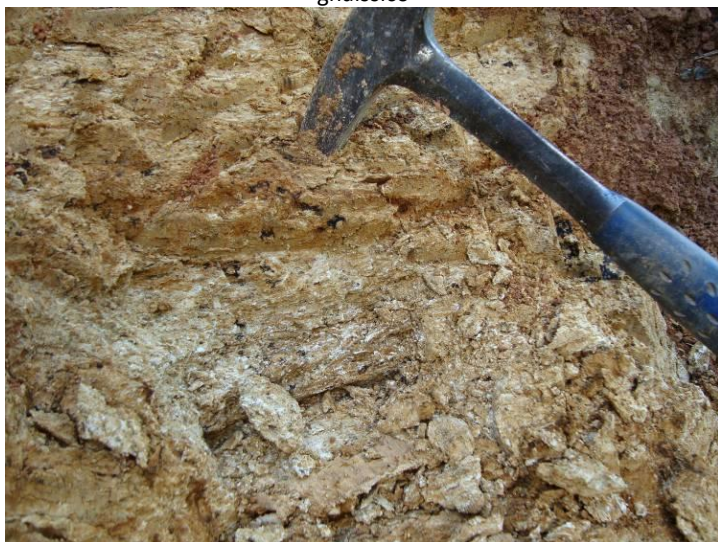
Figura 31 - Detalhe do horizonte C com foliação remanescente do granulito gnáissico

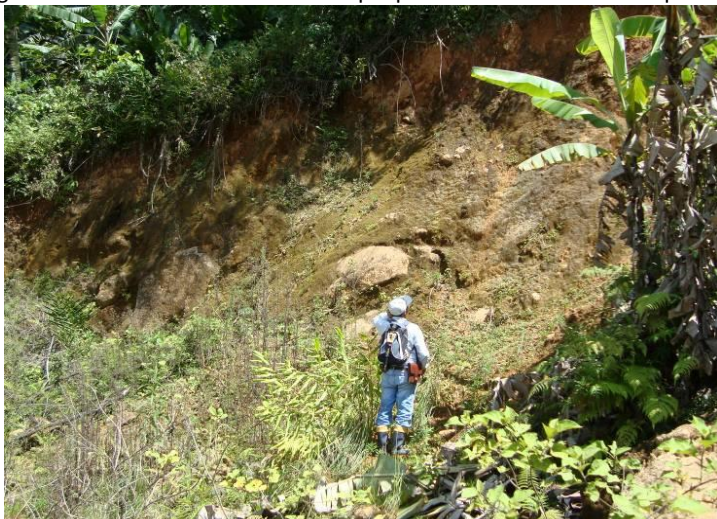
Figura 33 - Cicatriz do deslizamento que provocou o óbito de duas pessoas

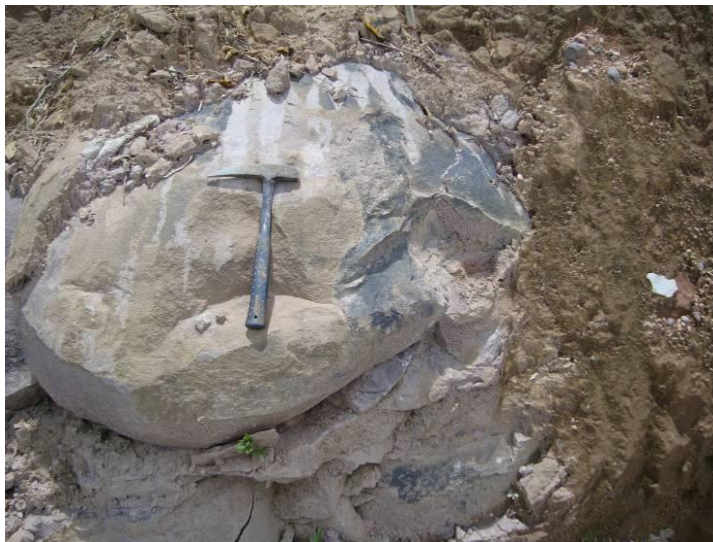
Figura 39 - Bloco de arenito de aspecto “sal e pimenta” com alteração esferoidal

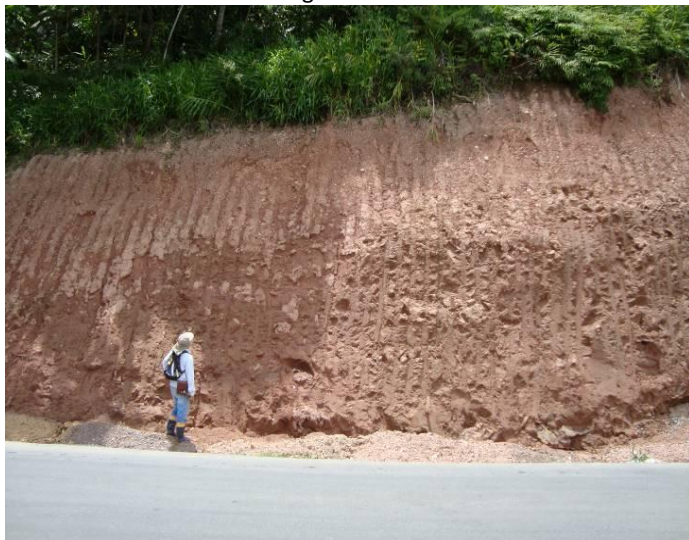
Figura 40 - Corte de estrada expondo o arenito coberto por níveis conglomeráticos

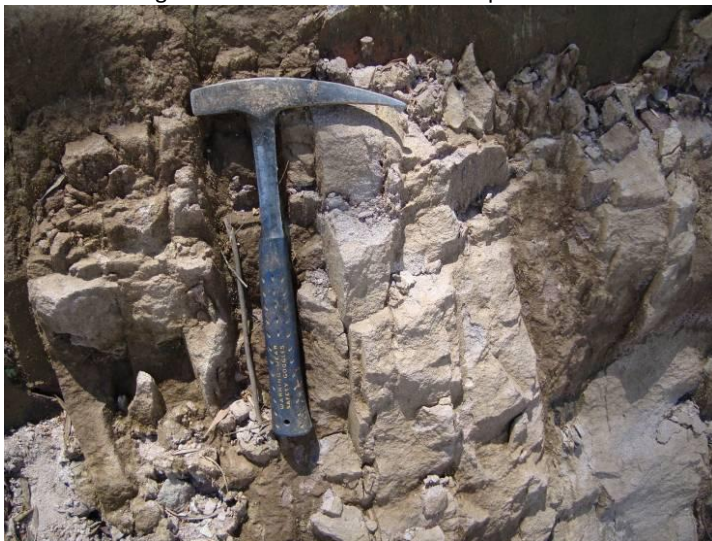
Figura 41 - Falha no arenito “sal e pimenta”

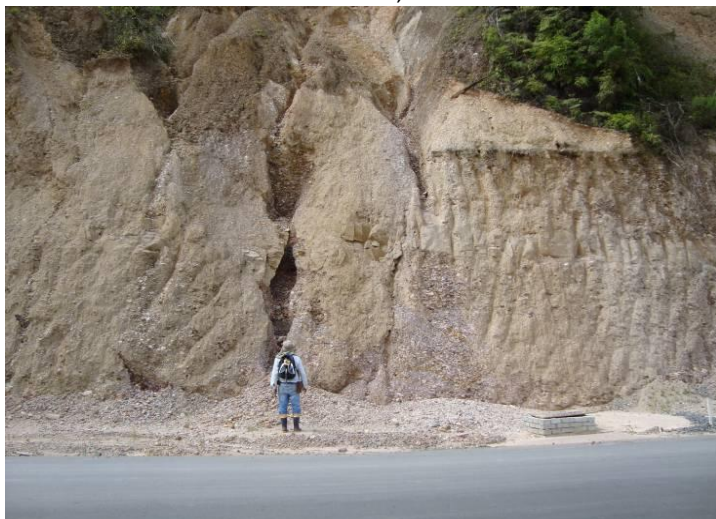
Figura 47 - Falha onde se encontra a ravina. Direção S15°W e 60°NW – rejeito vertical de 1,20 m

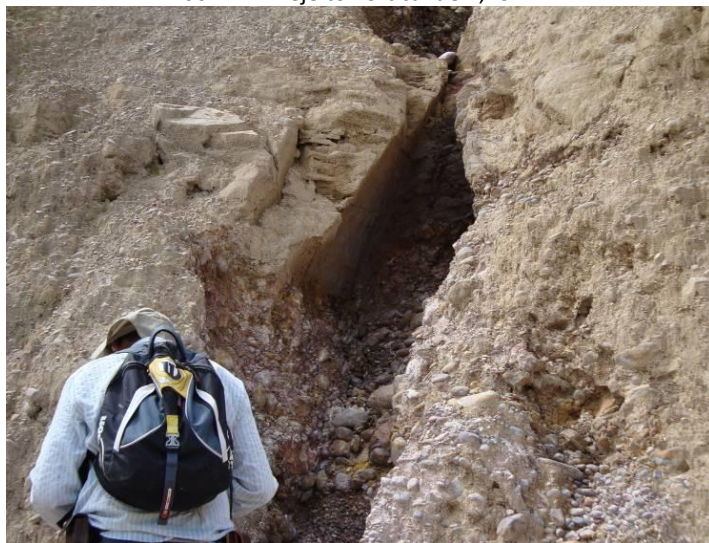
Figura 48 – Detalhe da falha onde se encontra a ravina. Direção S15°W e 60°NW – rejeito vertical de 1,20 m
